SILICONOMAS AXILARES POR RUPTURA DE IMPLANTES MAMARIOS

Utilidad de la ecografía en el diagnóstico y tratamiento

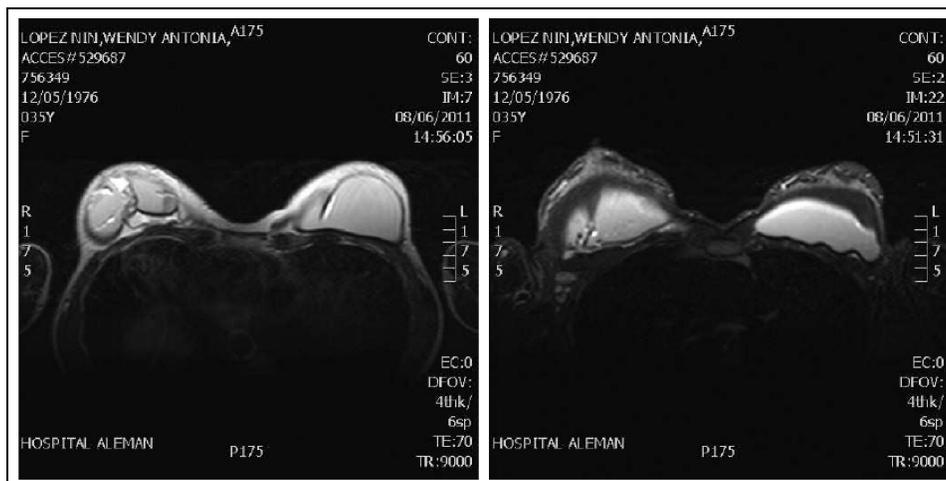
Figura 1. Resonancia magnética nuclear. Ruptura extracapsular protésica.

Las pacientes fueron estudiadas antes de la cirugía en forma sistemática con examen clínico, ecografía bilateral con prolongación axilar y mamografía bilateral con técnica de Ecklund. En aquellas con imágenes sospechosas de ruptura se complementó con una RMN (Figuras 1 y 2).

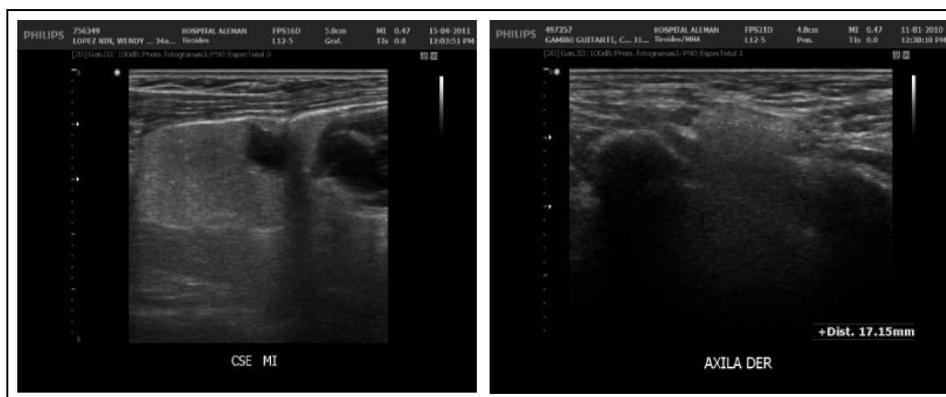
Figura 2. Ecografía mamaria y de región axilar. Signo de "tormenta de nieve".

Pero en general, la imagen característica de tormenta de nieve que muestra la ecografía ante la presencia de silicona libre, ayuda a despejar el diagnóstico diferencial de patología maligna.

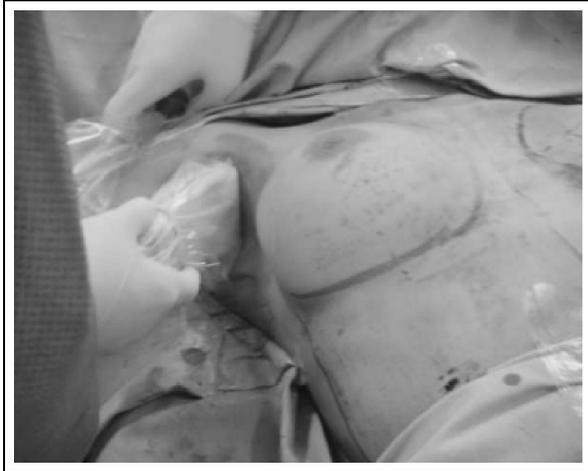
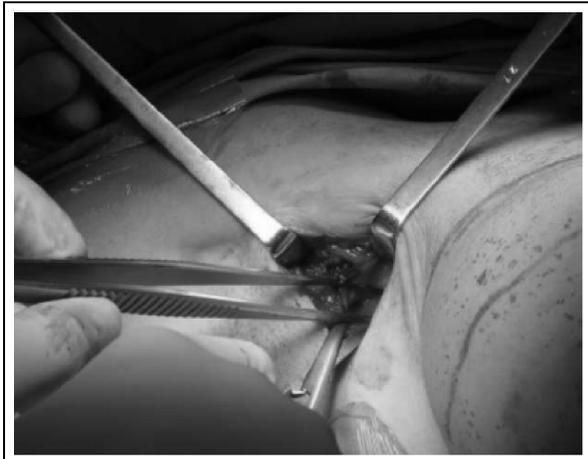
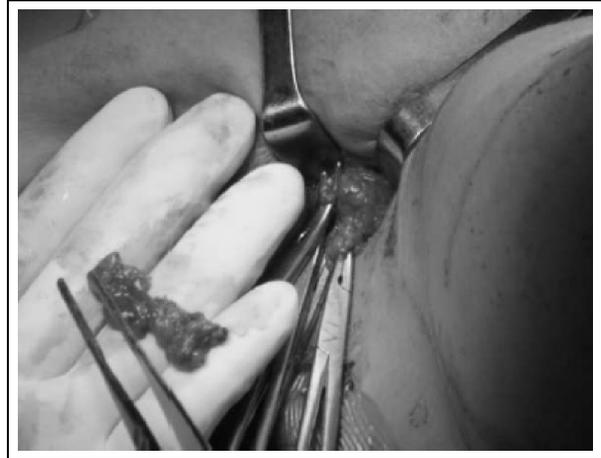
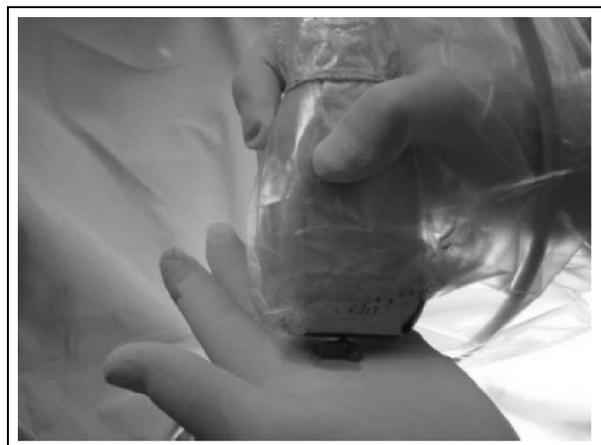
- 1) Evaluación ecográfica de la axila comprometida antes de la incisión.
- 2) Incisión, disección y extracción del o de los ganglios afectados.
- 3) Rastreo del lecho operatorio luego de la

adenectomía selectiva. En caso de visualizar persistencia de siliconomas se continuó con la disección guiada por ecografía, hasta lograr aspecto negativo en las imágenes post-disección (Figuras 3, 4, 5 y 6).

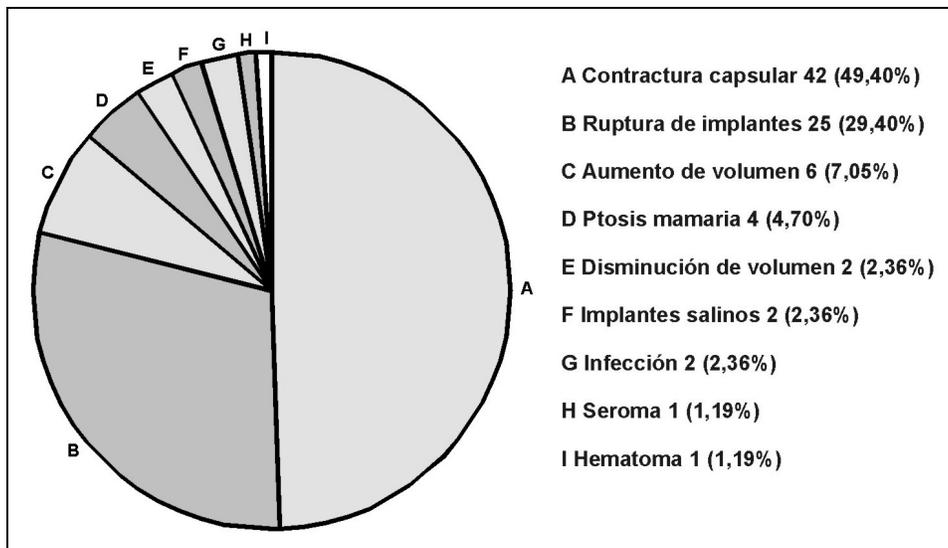
La edad promedio fue de 43,7 años (rango 29 y 64 años). Las indicaciones de recambio de implantes se muestran en la Figura 8.

El mayor índice de recambios fue por contractura capsular (grado III-IV de Baker), en 42 pacientes (49,4%). La segunda causa fue la rup-

Figura 8. Indicaciones de recambio de implantes.

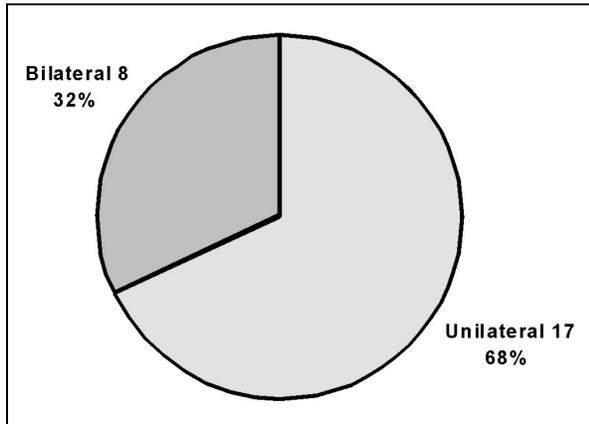
Figura 9. Ruptura de implantes.

De las 85 pacientes seleccionadas, 25 presentaron ruptura de los implantes mamarios. En 17 pacientes (68%) la ruptura fue unilateral; en 8 pacientes (32%) fue bilateral (Figura 9).

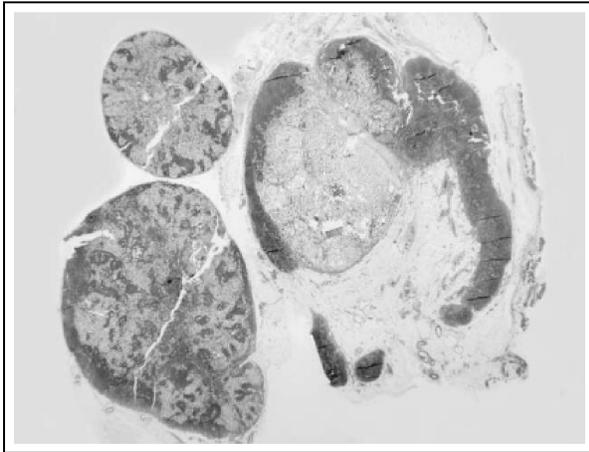
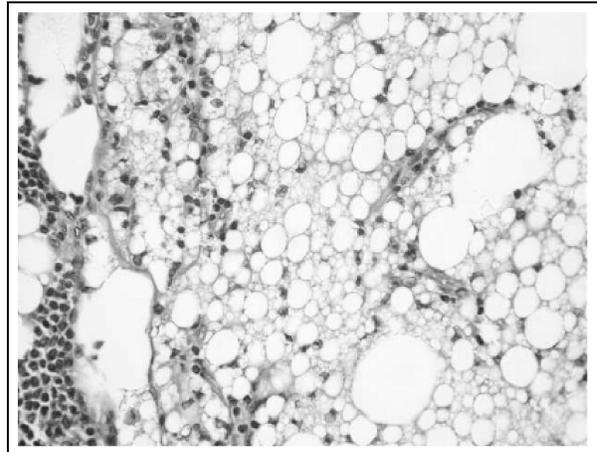
Figura 11. Ganglio linfático.

Figura 12. Vacuolas no tingibles.

informó: "histoarquitectura distorsionada por infiltración histiocitaria; vacuolas citoplasmáticas múltiples no tingibles, rodeadas por células gigantes multinucleadas tipo cuerpo extraño".

De las 9 disecciones axilares llevadas a cabo (incluyendo las dos reintervenciones), no se registraron complicaciones. Se enviaron 40 ganglios a Patología; todos presentaron silicona (Figuras 11 y 12).
