## CASO CLÍNICO

## Seudomicrocalcificaciones.

### CASO CLÍNICO 1:

## CASO CLÍNICO 2:

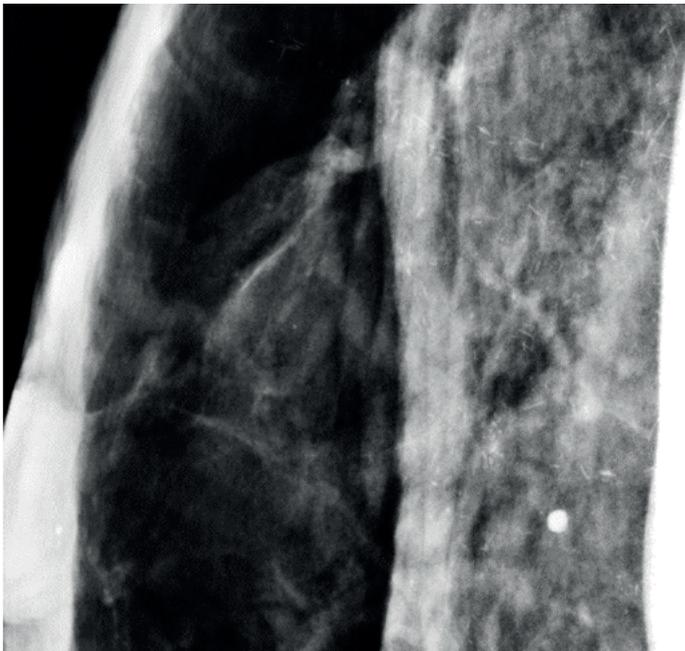
24/6/ 2022: Primer Mamografía de control: Imágenes de alta densidad radiológica en mama derecha, finas, lineales, que simulan microcalcificaciones; impresionando corresponder a secuela de cirugía (ya habíamos visto casos similares). Bi-RADS: 2

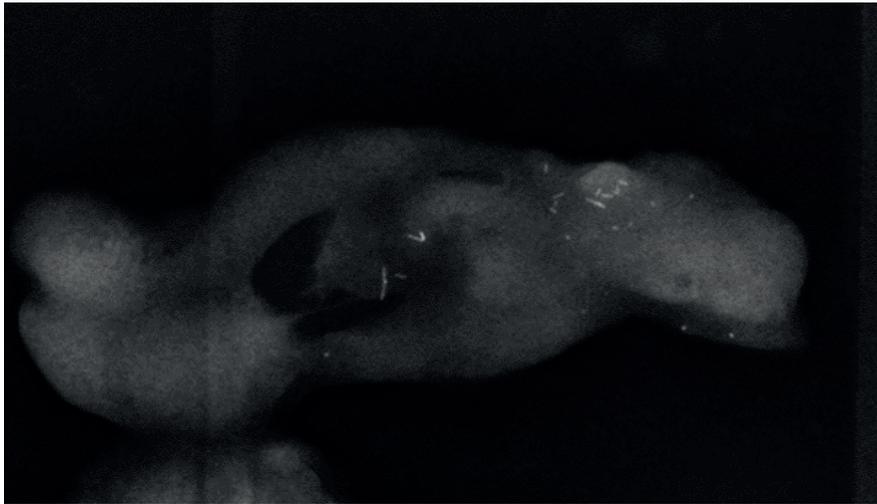
Radiografía de las muestras de biopsia percutánea con sistema de vacío guiada por tomosíntesis.

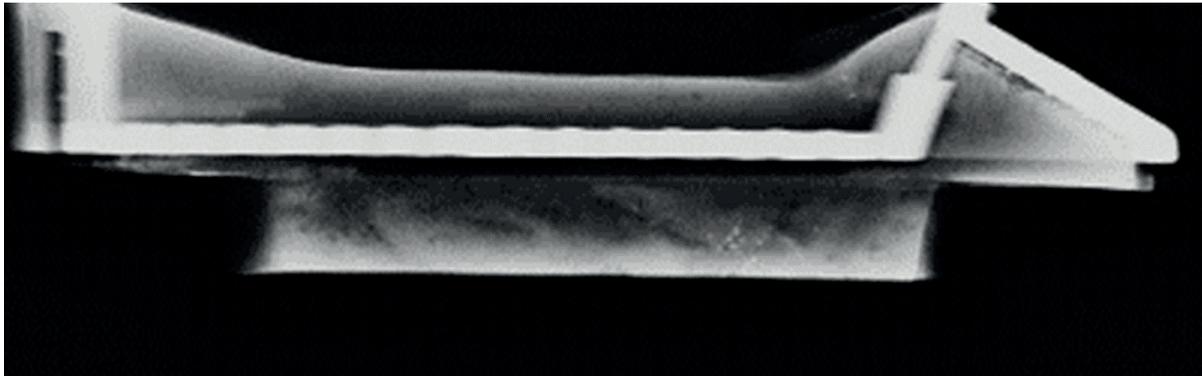
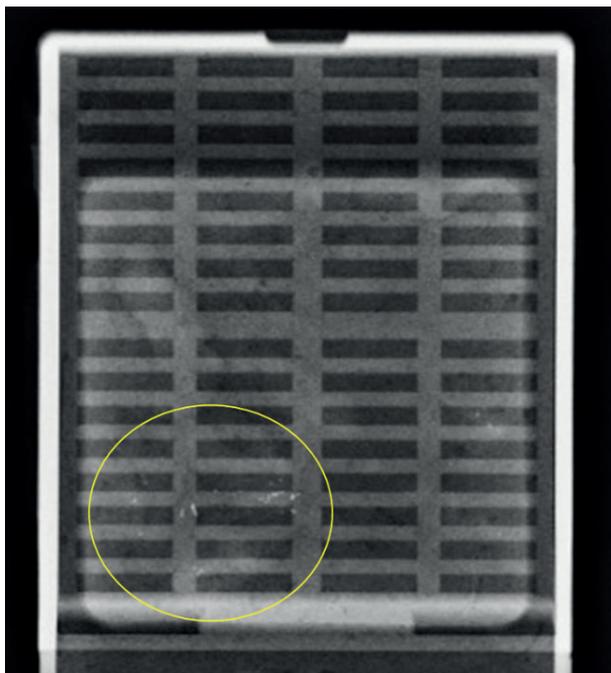
Radiografías del taco histológico para guiar al patólogo.

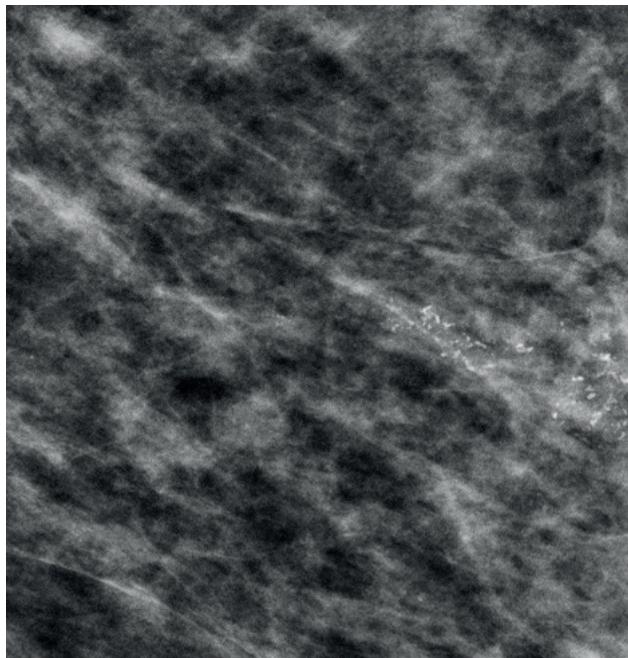
SS. 50 años. Mamografía de tamizaje 11/3/21: microcalcificaciones BI-RADS 4C.

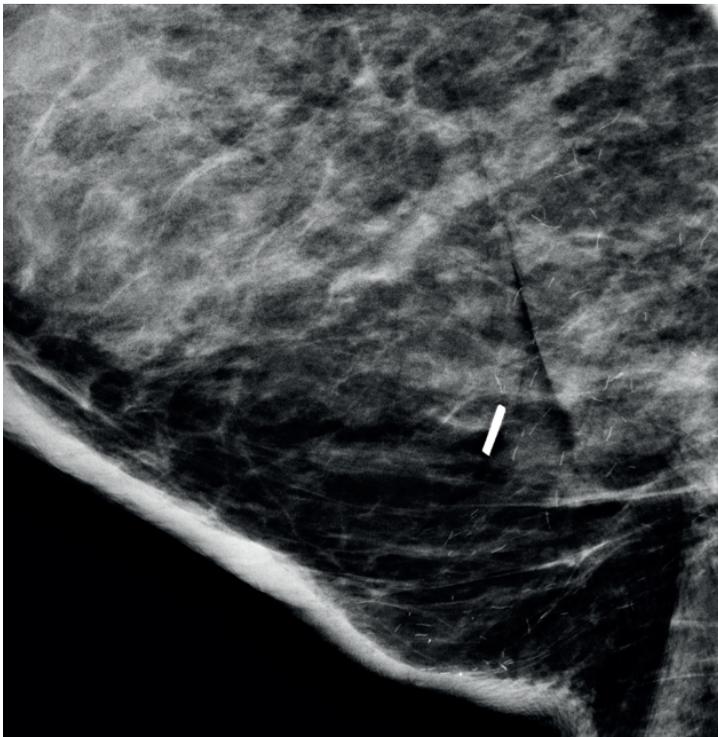
12/5/22: Radiografías focalizadas magnificadas: muestran elementos finos y regulares de alta densidad radiológica en lecho quirúrgico que se extienden hasta la piel (engrosada por la radioterapia) que impresionan como secuelas a la cirugía. BI-RADS: 2

El problema serio que enfrenta esta paciente es poder detectar la presencia de verdaderas microcalcificaciones en controles siguientes. Hay que recordar, que su carcinoma no invasor GH3 fue por microcalcificaciones. Nuestra hipótesis, aún no confirmada, es que estas imágenes corresponden a remanentes de hilos de gasa de muy mala calidad. Hemos visto hasta la fecha siete pacientes que presentaron esta condición.

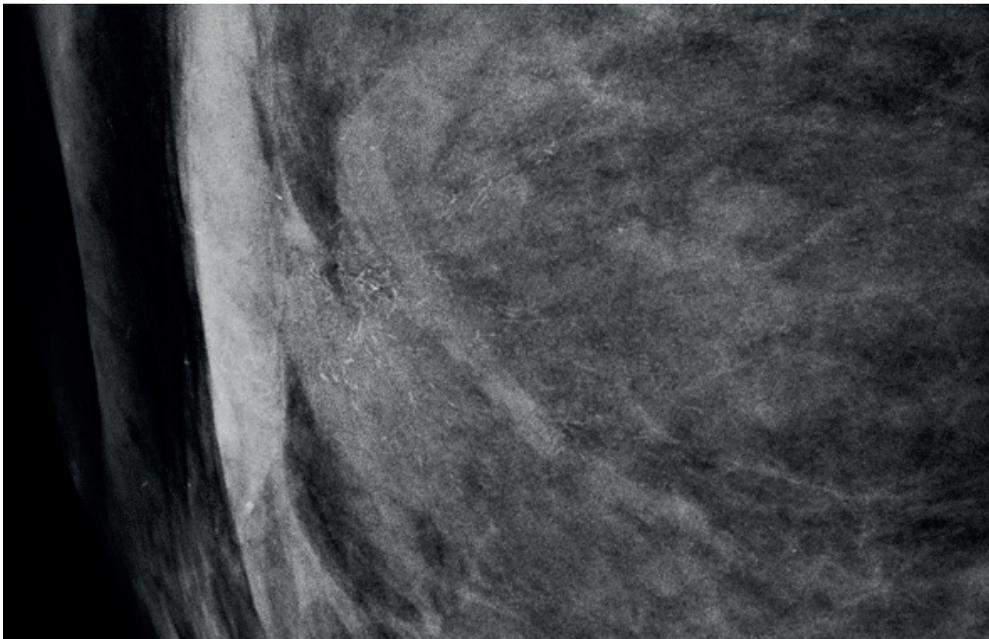
Radiografía de una sola lámina de gas, comparativamente con imágenes obtenidas en otra paciente
